## Projekterings-PM/Geoteknik

**Allégården m.fl**  
Högsäter, Färgelanda  
Detaljplan

Uppdragsnr: 25009

Bohusgeo AB 2025-06-03

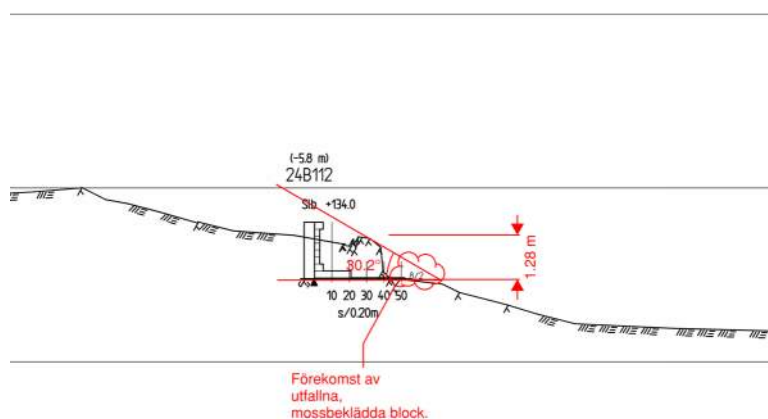
I den nordöstra delen av planområdet finns ett begränsat område med berg i dagen och bergsslänter. Slänten är i sin helhet relativt flack, lutning 1:3–1:4, men inom ett begränsat parti är den närmast lodrät. Slänthöjden på den lodräta delen av bergsläntenslanten är ca 1,3 m. Mossbekladda block ligger nedanför bergslänten och inom ett avstånd som sammanfaller med ca 30° mot horisontalplanet, utgående från släntrönet, enligt den bedömningsmodell som anges av SGI ( [Uttred blocknedfall och bergras](#)). Se bergslänt och markering av block i Figur 11-1

Figur 11-1. Del av sektion D som utgör en bergsslänt. Markering av riskområde för utfallande block.

De sedan lång tid utfallna blocken från berget är mossbekladda och bedöms vara fast förankrade i jorden utan att de spontant kan komma i rörelse. Vid eventuell exploatering vid bergslänten bör berget rensas och eventuellt lösa block skrotas. Detta område har markerats i Bilaga 2.

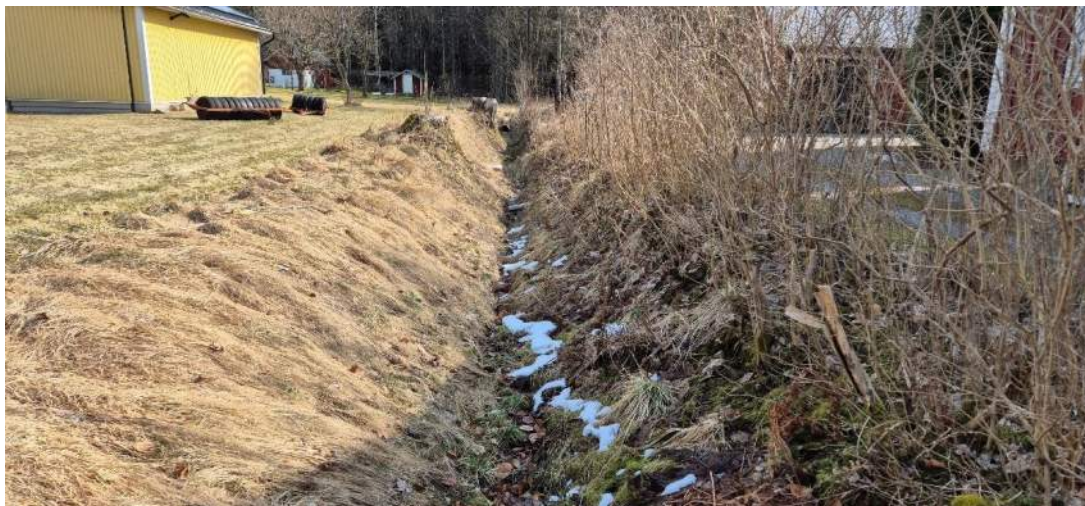
I diket som löper utmed den södra delen av planområdet noterades ingen pågående erosion. Det är gynnsamt för att förhindra erosion om den befintliga vegetationen som finns i dikesslänterna bevaras.

*Foto 14-1. Dike i planområdets sydvästra del.*

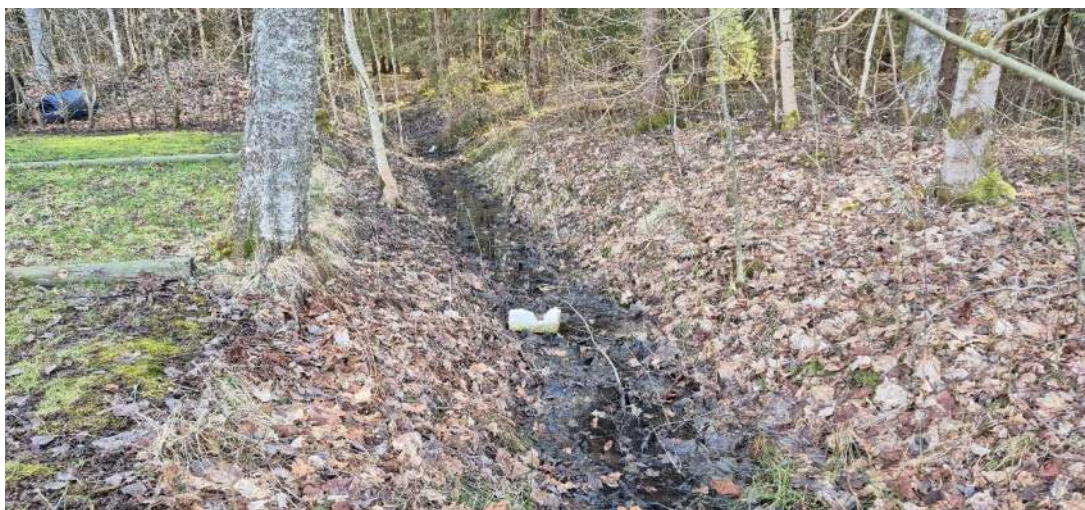
*Foto 14-2. Dike i planområdets sydöstra del.*

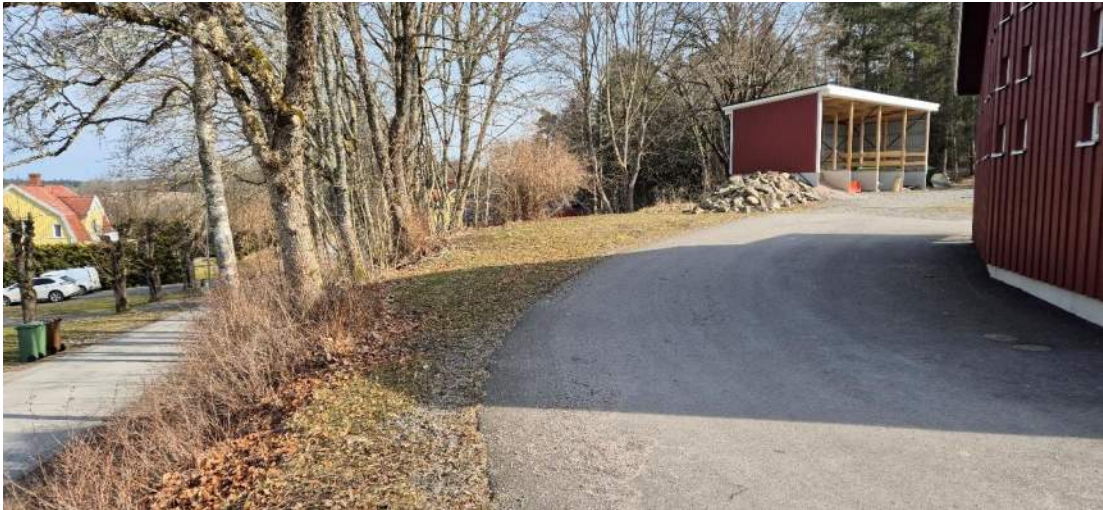
I den nordvästra delen av planområdet finns en relativt hög slänt mot bebyggelsen i norr. Här sluttar markytan med lutningen ca 1:1,5 från nivå ca +131 till ca +126. Se Foto 14-3 och Foto 14-4.

*Foto 14-3. Slänt vid planområdets nordvästra del. Foto taget mot öster.*

Släntstabiliteten bedöms bli tillfredsställande för planerade förhållanden efter att slänten vid sektion A och B flackats ut till lutning 1:2. För att stabiliteten inte ska bli otillfredsställande får inga permanenta schakter utföras inom 0–5 m från släntfoten i de berörda slänterna, vilket vi anser ska föras in som en planbestämmelse.

Släntstabiliteten bedöms under nuvarande förhållanden vara otillfredsställande för slänten i den nordvästra delen av planområdet (sektion A och B) men tillfredsställande för slänten i den nordöstra delen (sektion C). Genom att flacka ut slänten till lutning 1:2 vid sektioner A och B erhålls tillfredsställande stabilitet för planerade förhållanden. Vi anser att detta ska föras in som en planbestämmelse.

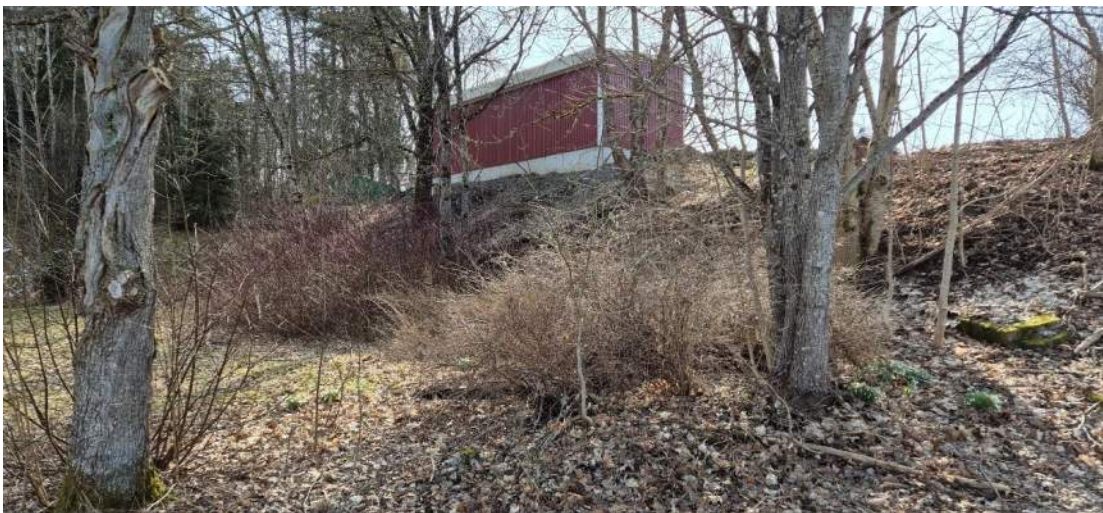
*Foto 14-4. Slänt vid planområdets nordvästra del. Foto taget mot sydöst, vid släntfoten.*

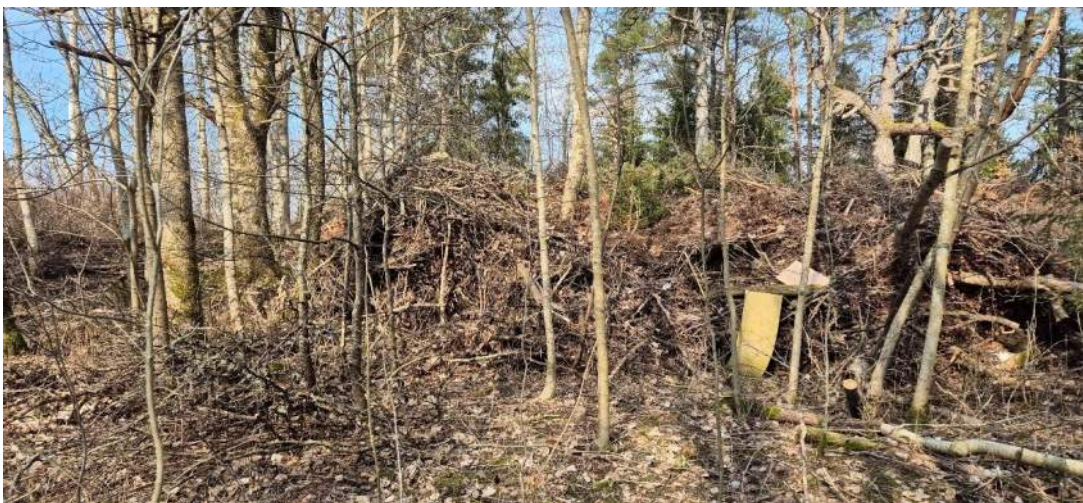
Vid foten av bergsområdet i den nordöstra delen av området är markytan belägen på ca +131 och vid toppen av berg- och fastmarksområdet på nivå +134,5 till +135,5. I västra delen av detta område finns uppenbar fyllning i form av bl.a. hyggesrester, tegel och skrotade gravstenar. Se Foto 14-5 och Foto 14-6. I den östra delen av detta delområde finns en bergslänt. Se vidare under kapitel 11.

*Foto 14-5. Utfylld slänt vid berg- och fastmarkspartiet.*

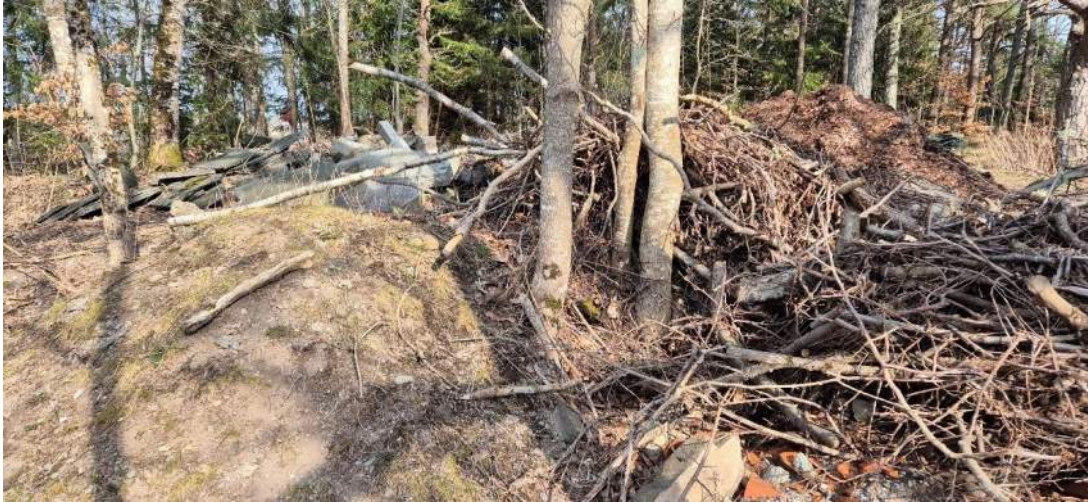
*Foto 14-6. Utfylld slänt vid berg- och fastmarkspartiet. Gravstenar till vänster i bild, ris, jord och tegel till höger i bild.*

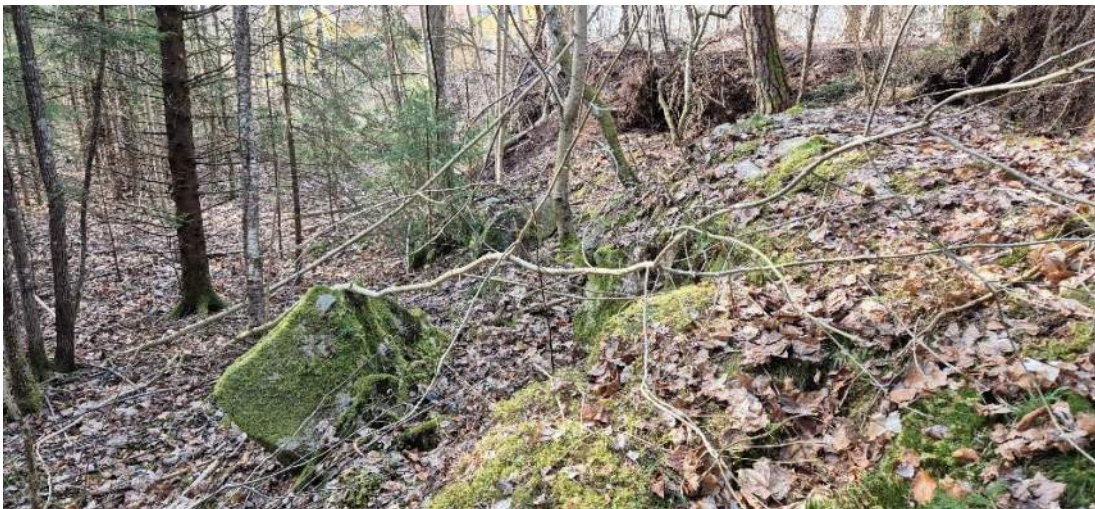
*Foto 14-7. Bergslänt och mossbeklädda block i den nordöstra delen av området. Foto taget mot väst, se orientering i Bilaga 1.*

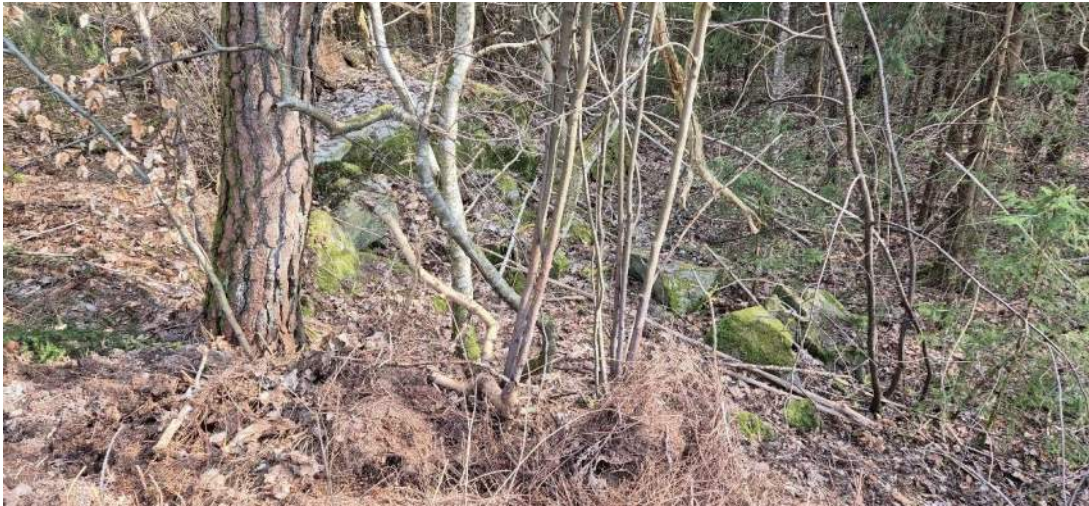
*Foto 14-8. Bergslänt och mossbeklädda block i den nordöstra delen av området. Foto taget mot öst, se orientering i Bilaga 1.*

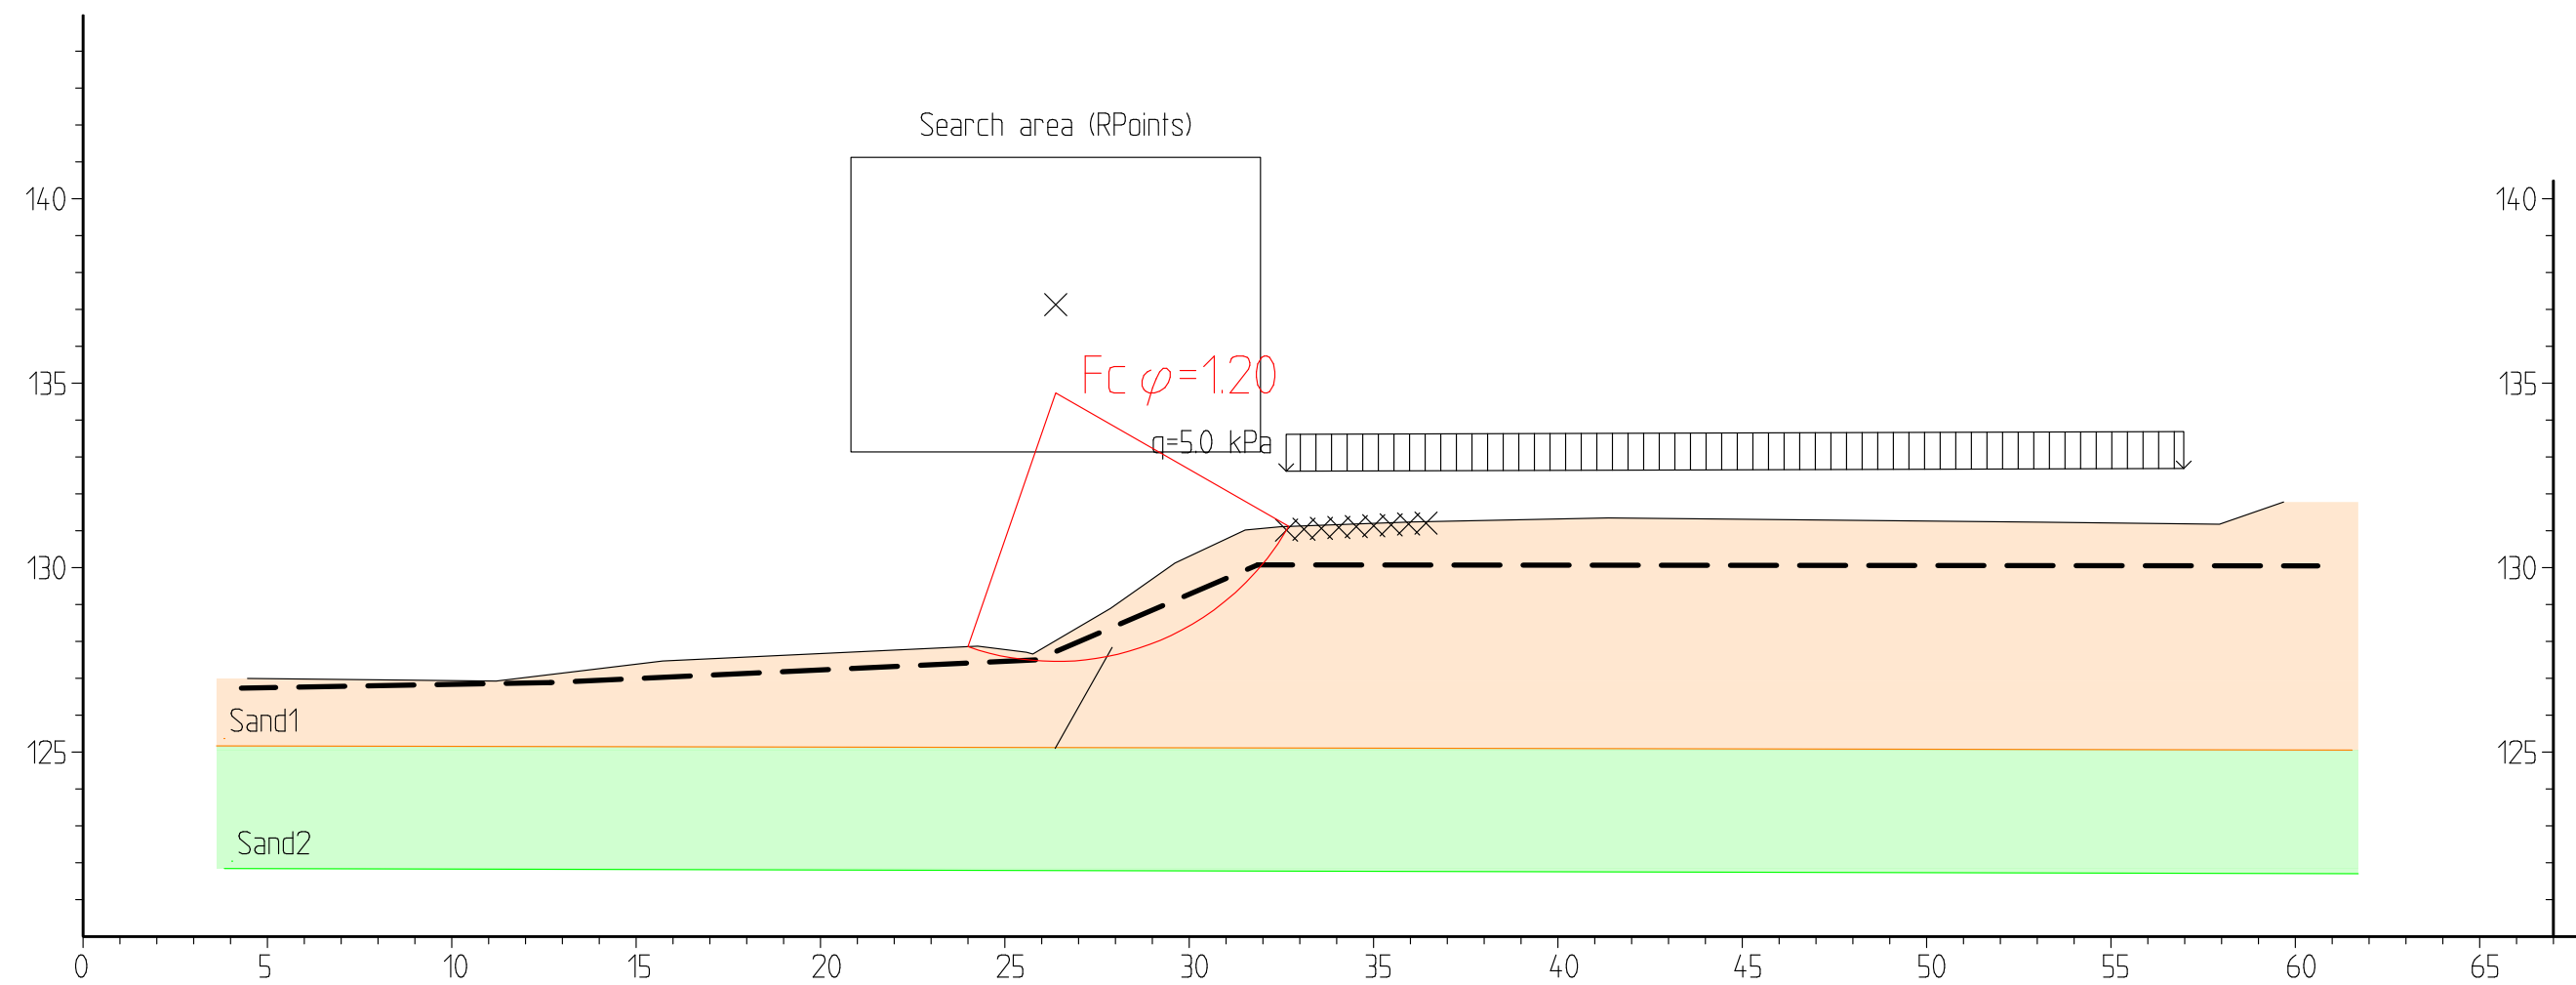
Sektion A  
Befintliga förhållanden

| Sektion\Analys | $F_{c\phi}$ |
|---|---|
| A | 1,20 |

Vid sektion A och B är slänten relativt brant och stabiliteten är otillfredsställande för nuvarande förhållanden. För sektion C bedöm släntstabiliteten vara tillfredsställande för nuvarande förhållanden.

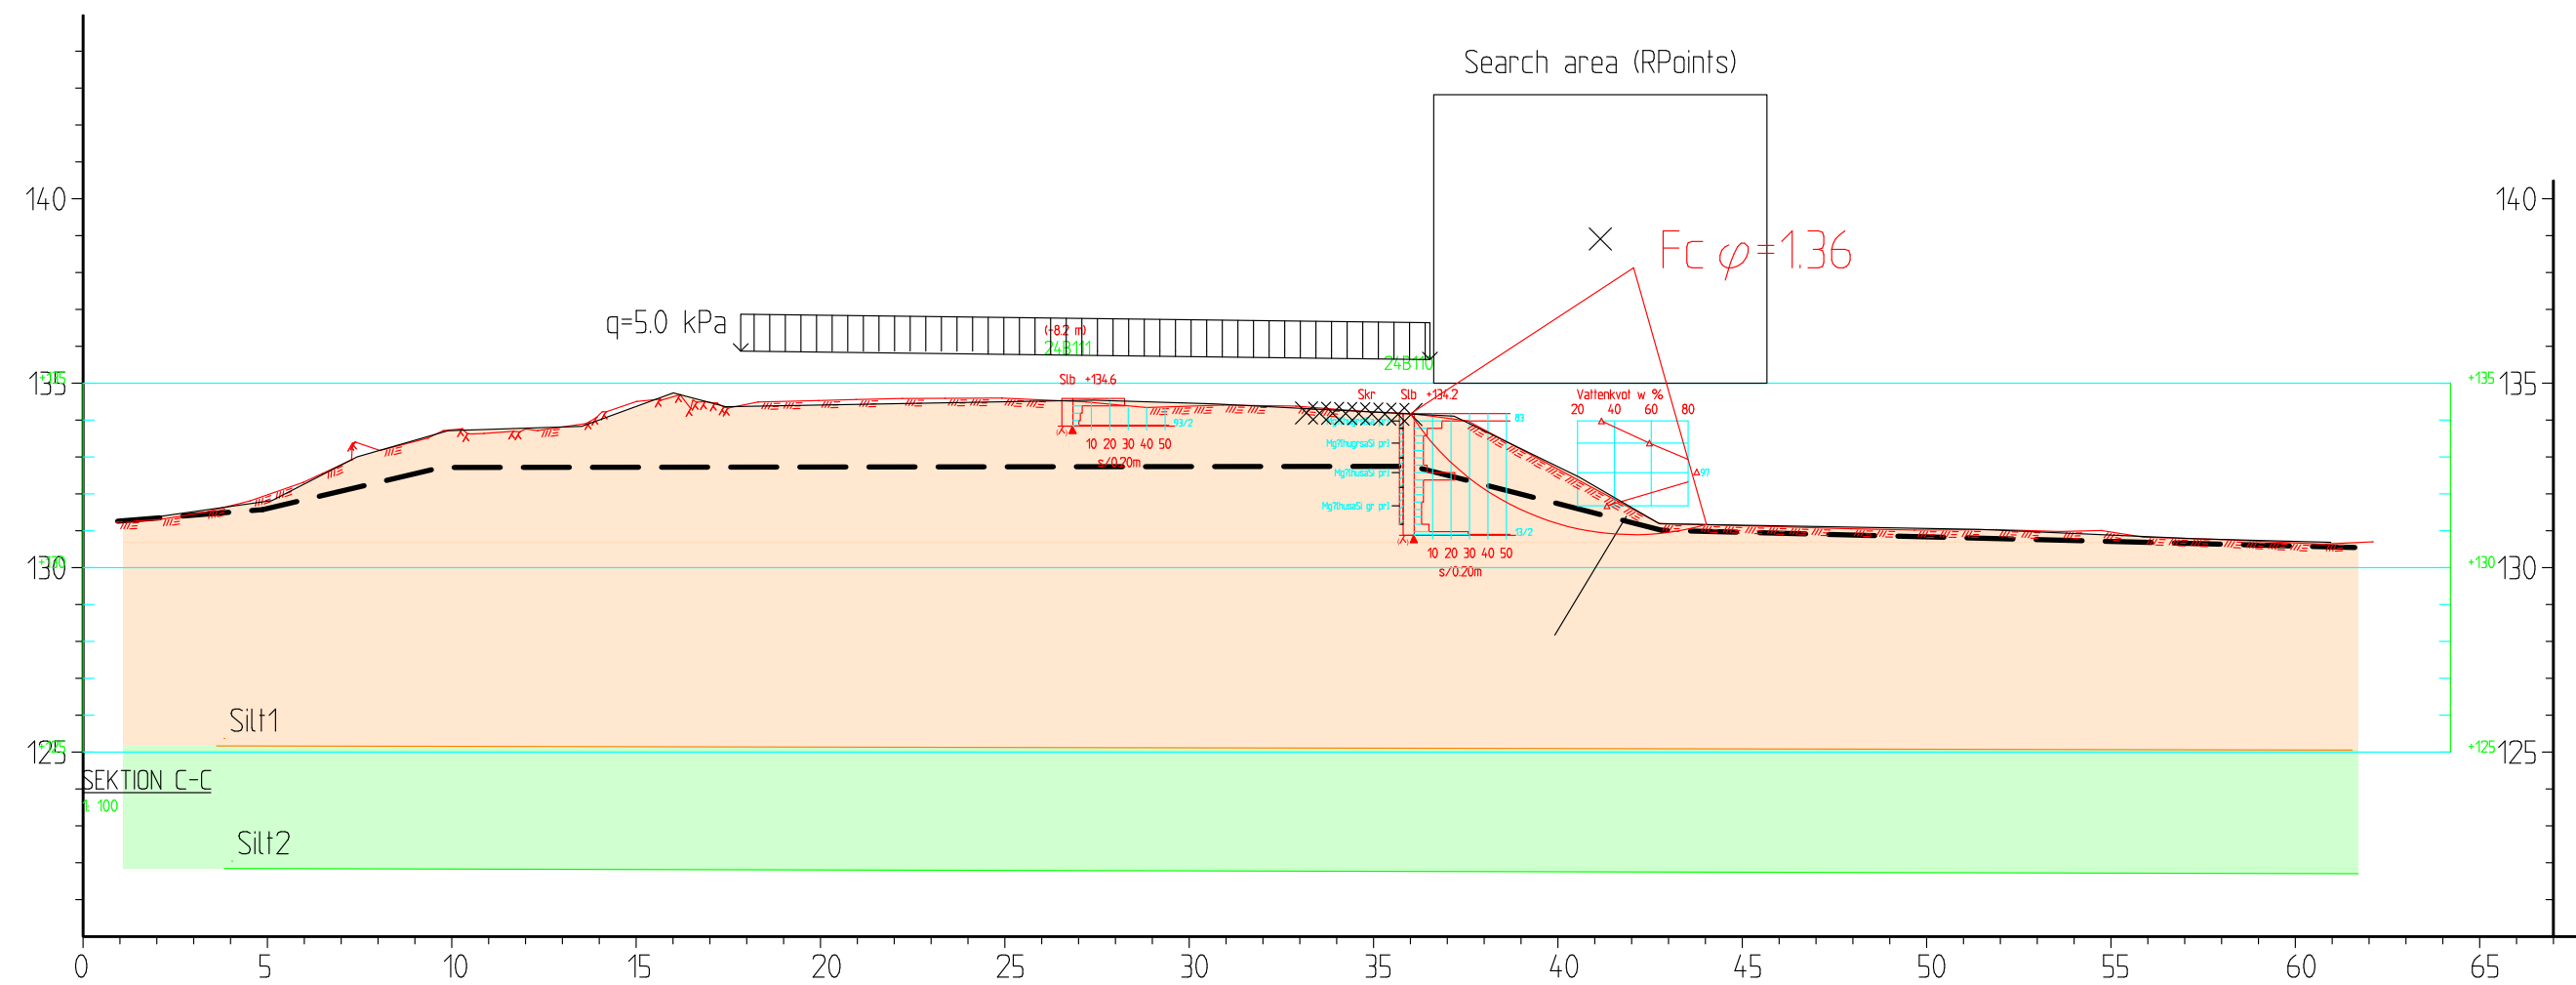
Sektion C  
Befintliga förhållanden

| Sektion\Analys | $F_{c\phi}$ |
|---|---|
| C | 1,36 |

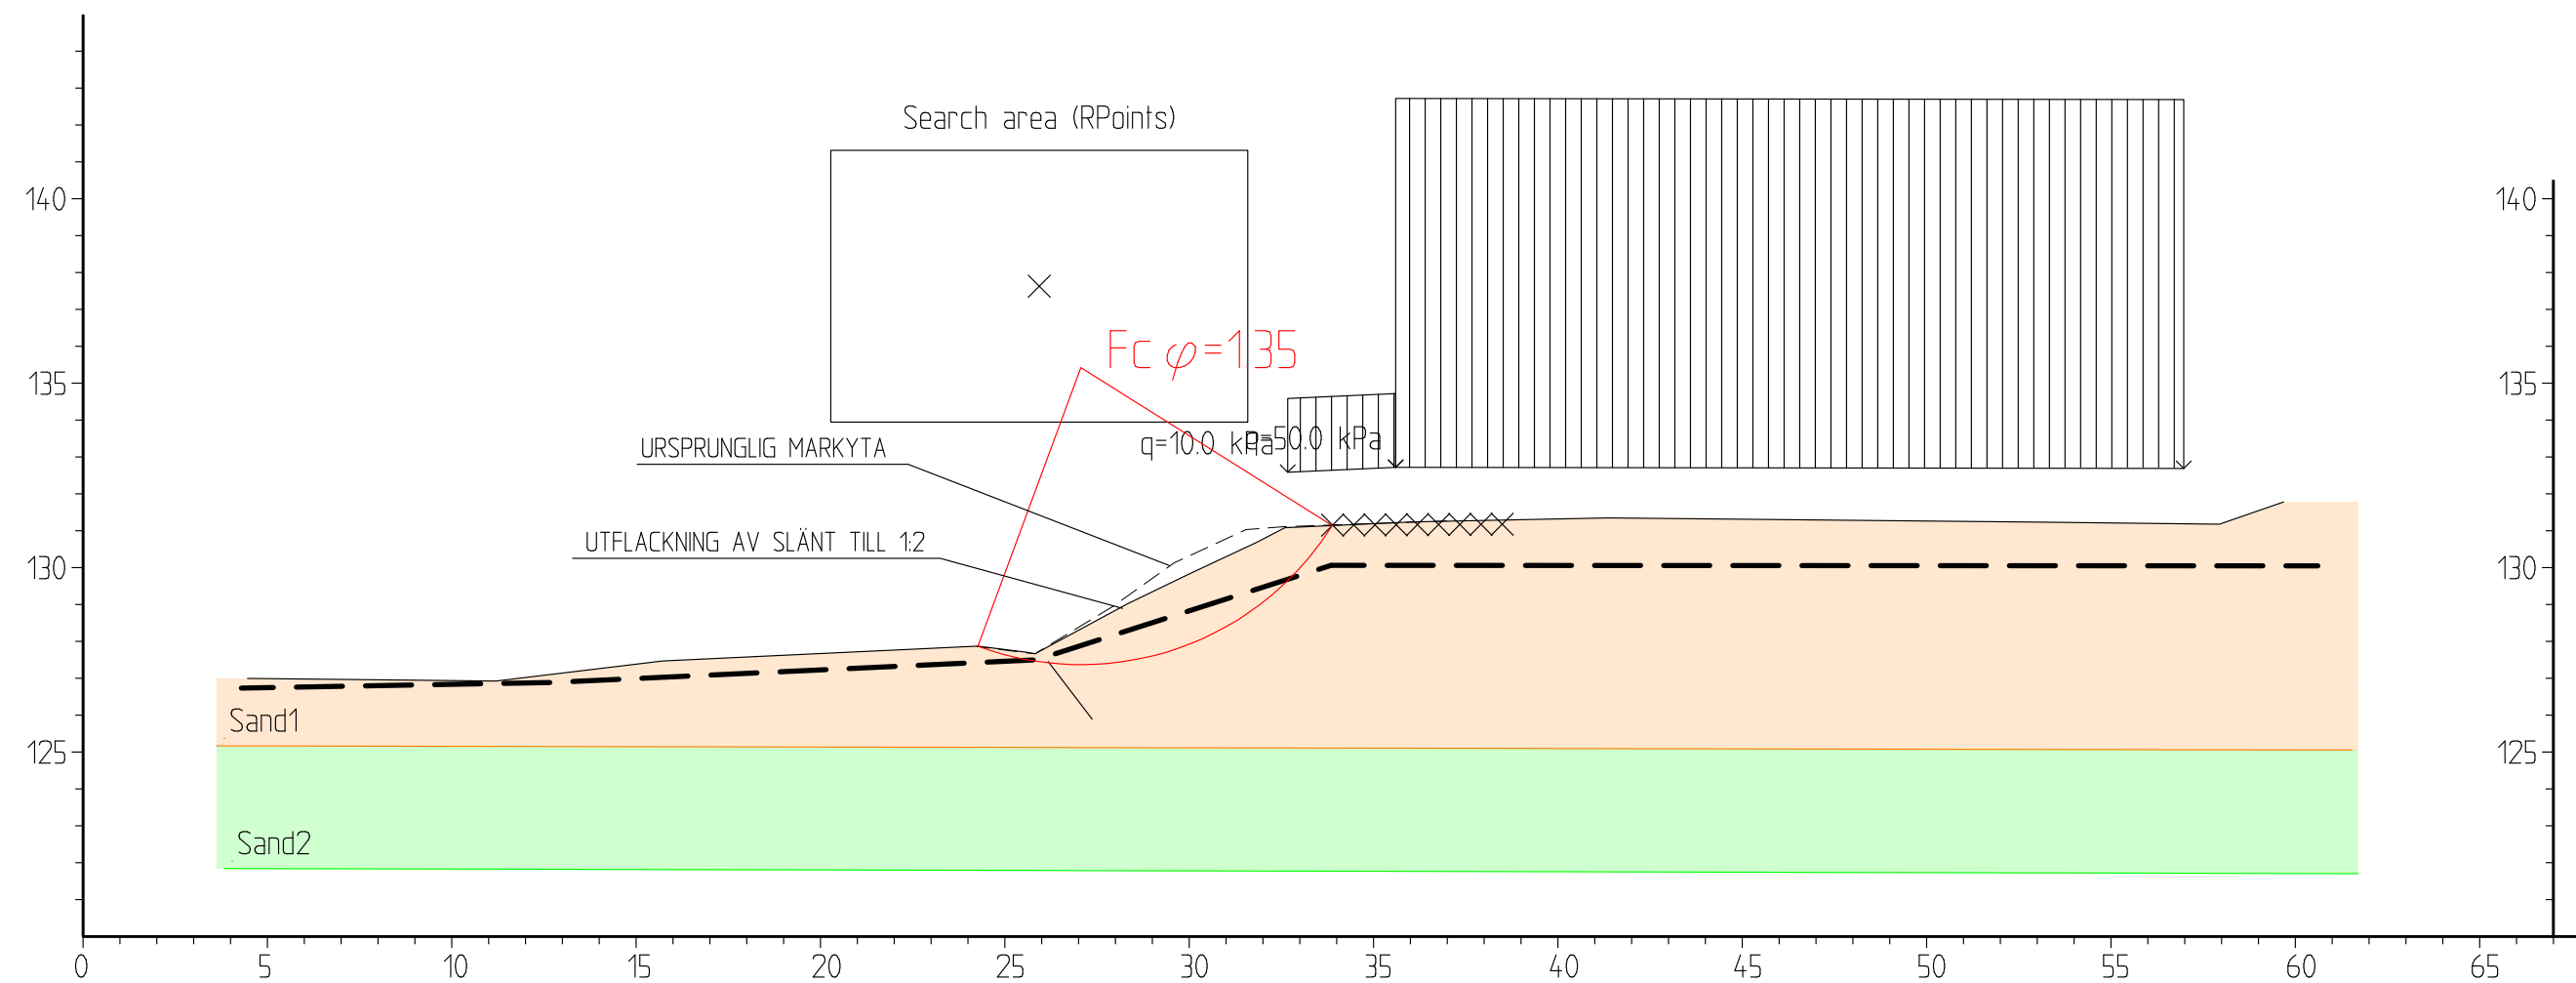
Sektion A  
Planerade förhållanden

| Sektion\Analys | $F_{c\phi}$ |
|---|---|
| A | 1,35 |

Stabiliteten har beräknats för planerade förhållanden och stabilitetsberäkningarna redovisas i Bilaga 3. För att förbättra stabiliteten för slänten vid sektionerna A och B flackas den ut till lutning 1:2, se markering i Bilaga 2. På ett avstånd av 0–3 m från släntkrönet har en last på 10 kPa antagits vilket ska motsvara en normalt icke lovpliktig marknivåförändring på ca + 0,5 m med tung fyllning och utan trafiklast.

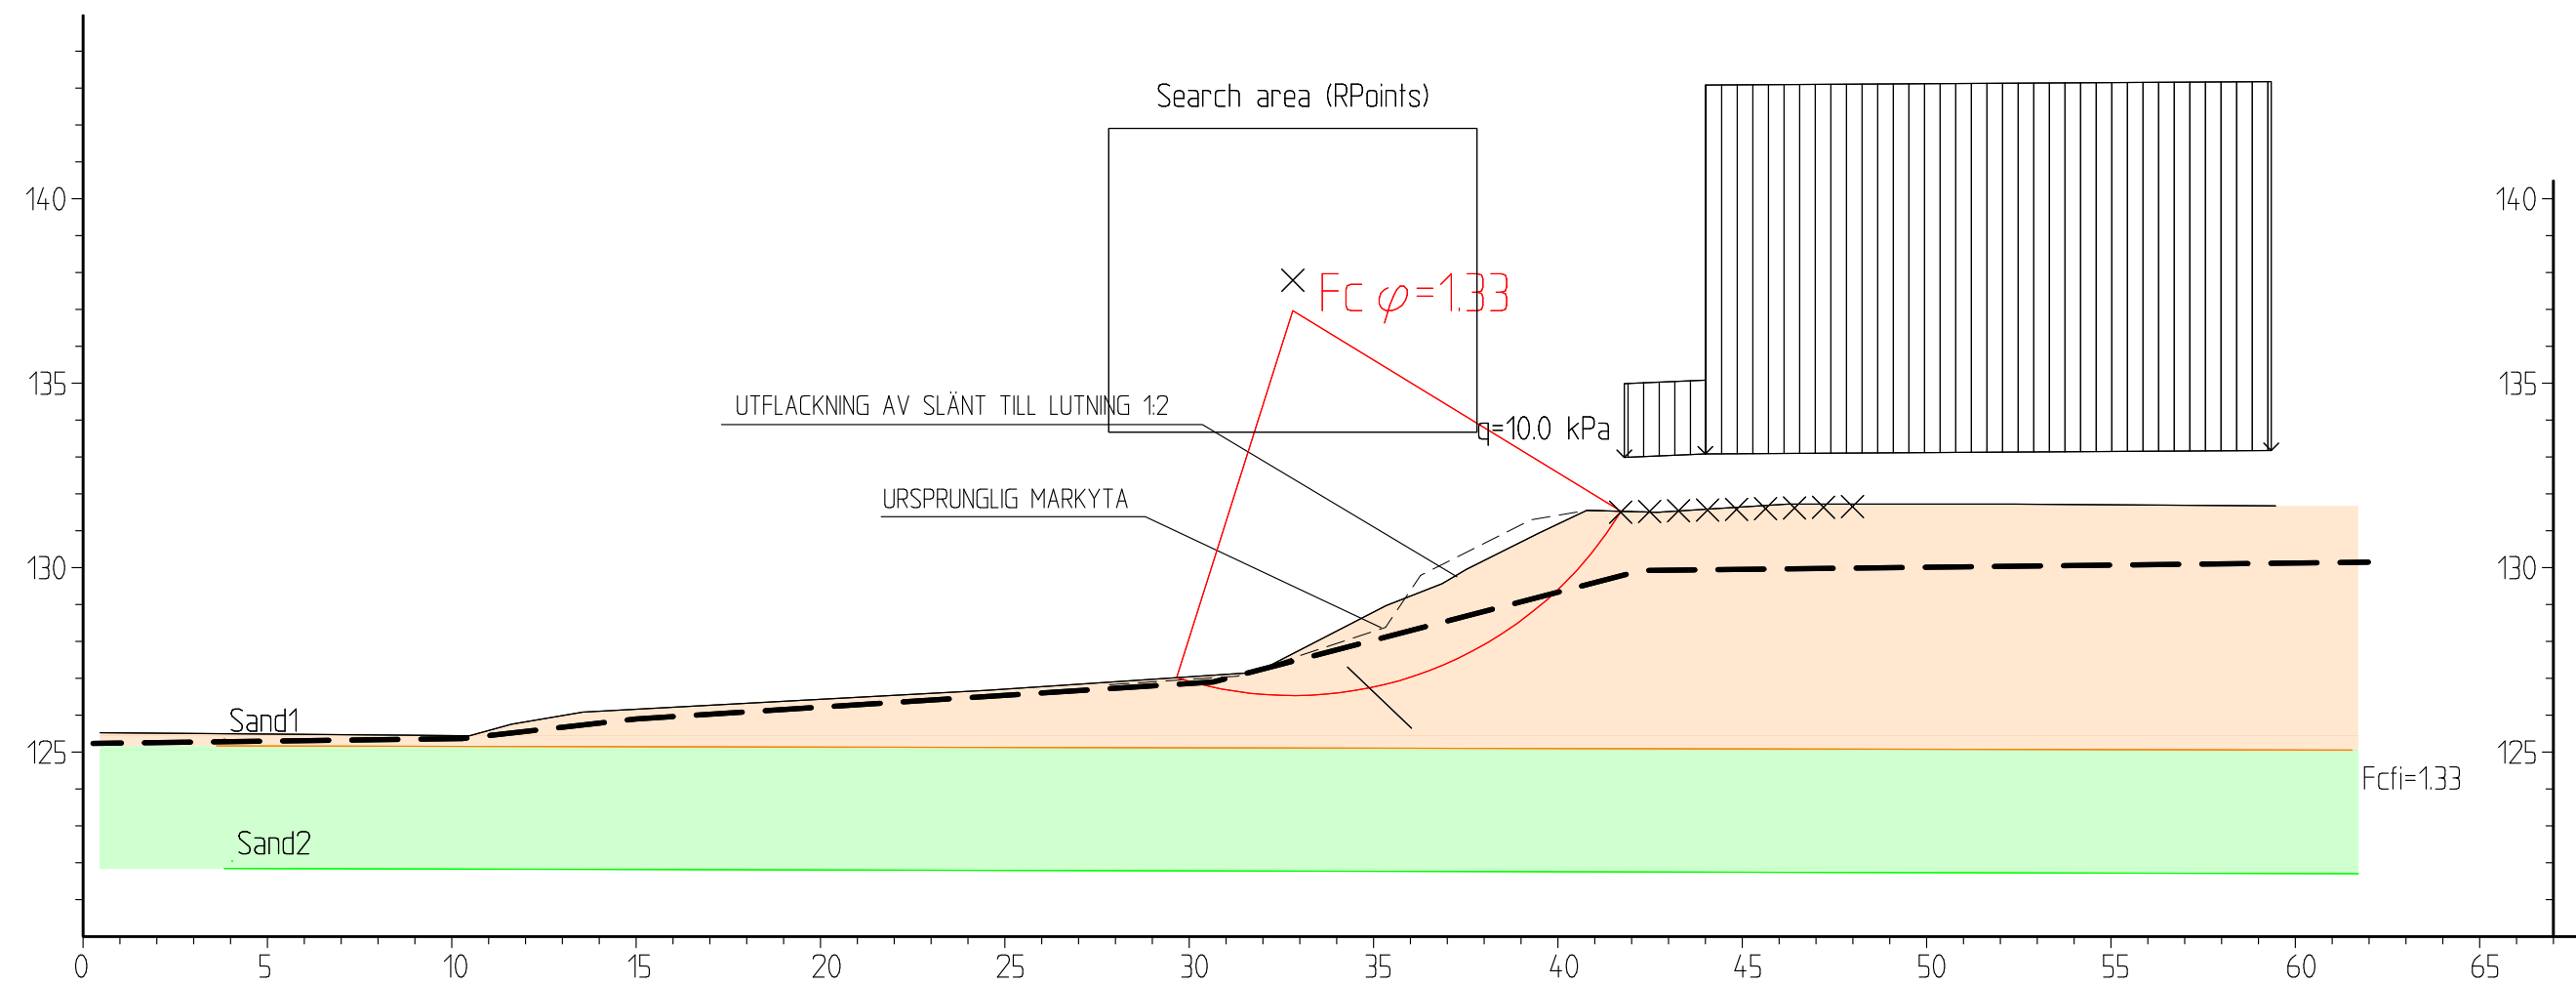
Sektion B  
Planerade förhållanden. Utflackning av slänt till 1:2.

| Sektion\Analys | $F_{c\phi}$ |
|---|---|
| B | 1,33 |

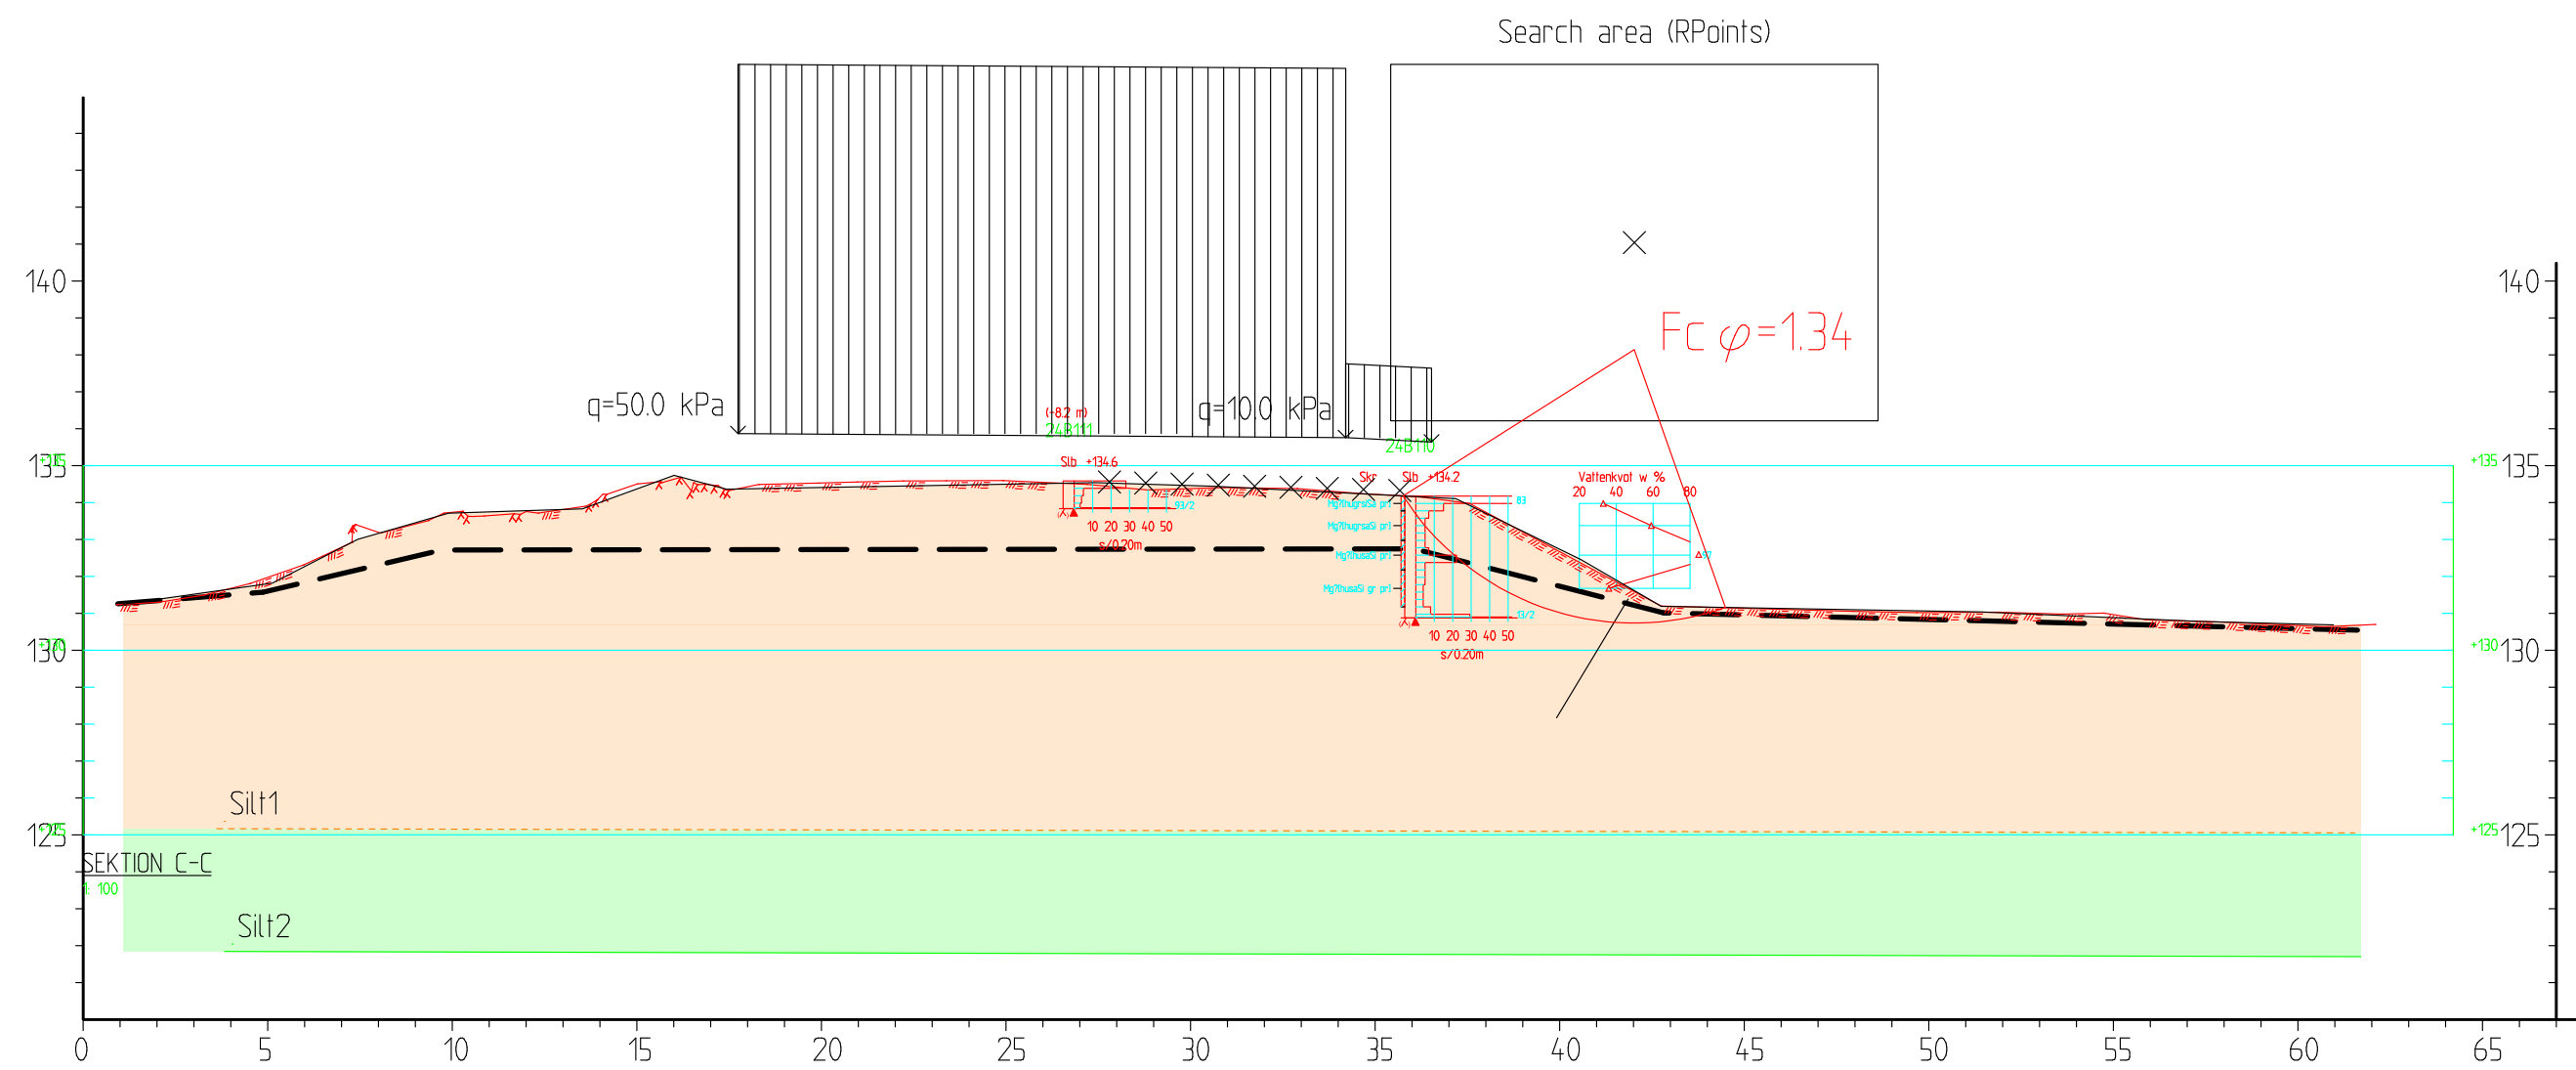
Sektion C  
Planerade förhållanden

| Sektion\Analys | $F_{c\phi}$ |
|---|---|
| C | 1,34 |
