## Projekterings-PM/Geoteknik

### Allégården m.fl

Högsäter, Färgelanda  
Detaljplan

Bohusgeo AB 2025-06-03

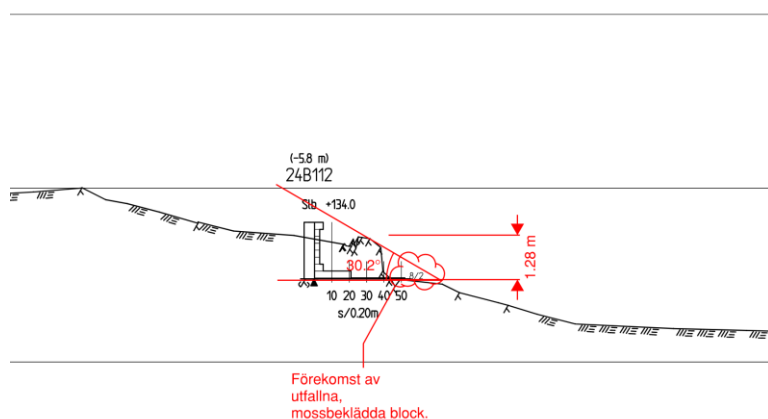
**Figur 11-1. Del av sektion D som utgör en bergsslänt. Markering av riskområde för utfallande block.**

## 11. Berggras och blocknedfall

De sedan lång tid utfallna blocken från berget är mossbeklädda och bedöms vara fast förankrade i jorden utan att de spontant kan komma i rörelse. Vid eventuell exploatering vid bergslänten bör berget rensas och eventuellt lösa block skrotas. Detta område har markerats i Bilaga 2.

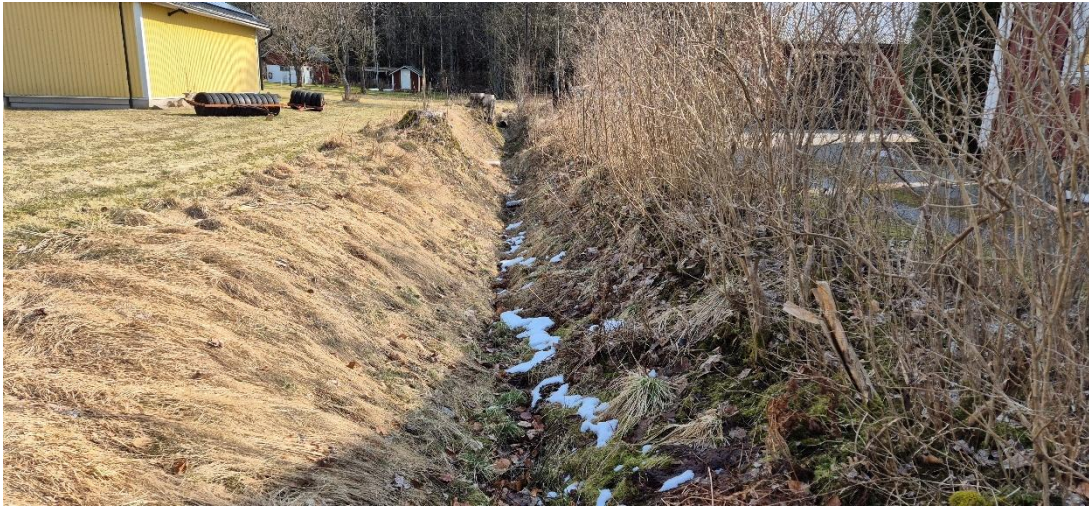
I diket som löper utmed den södra delen av planområdet noterades ingen pågående erosion. Det är gynnsamt för att förhindra erosion om den befintliga vegetationen som finns i dikesslänterna bevaras.

*Foto 14-1. Dike i planområdets sydvästra del.*

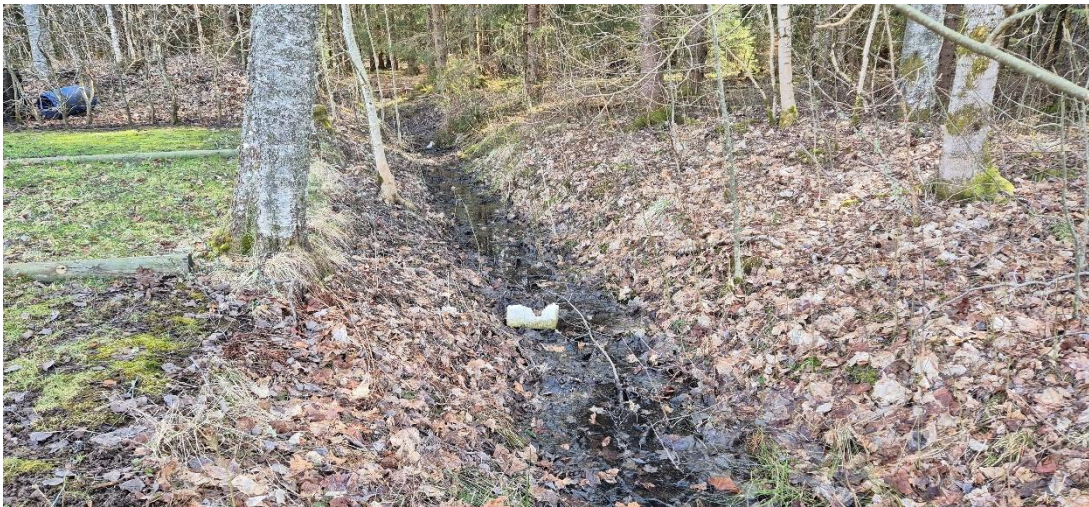
*Foto 14-2. Dike i planområdets sydöstra del.*

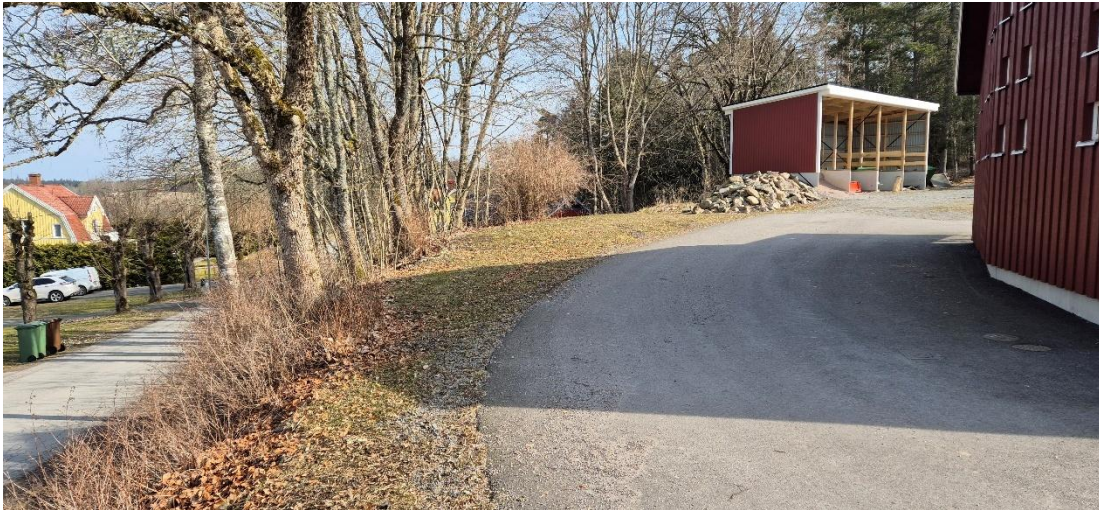
I den nordvästra delen av planområdet finns en relativt hög slänt mot bebyggelsen i norr. Här sluttar markytan med lutningen ca 1:1,5 från nivå ca +131 till ca +126. Se Foto 14-3 och Foto 14-4.

Vid sektion A och B är slänten relativt brant och stabiliteten är otillfredsställande för nuvarande förhållanden. För sektion C bedöm släntstabiliteten vara tillfredsställande för nuvarande förhållanden.

*Foto 14-3. Slänt vid planområdets nordvästra del. Foto taget mot öster.*

Släntstabiliteten bedöms bli tillfredsställande för planerade förhållanden efter att slänten vid sektion A och B flackats ut till lutning 1:2. För att stabiliteten inte ska bli otillfredsställande får inga permanenta schakter utföras inom 0–5 m från släntfoten i de berörda slänterna, vilket vi anser ska föras in som en planbestämmelse.

Det är viktigt att erosionskydda den utflackade slänten efter avschaktning genom att etablera vegetation såsom gräs och buskar.

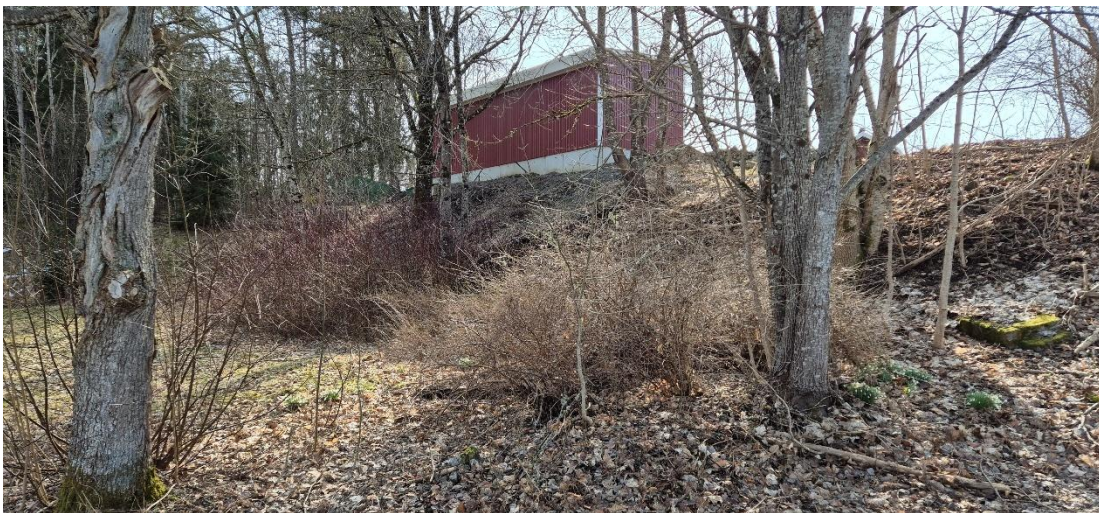
*Foto 14-4. Slänt vid planområdets nordvästra del. Foto taget mot sydöst, vid släntfoten.*

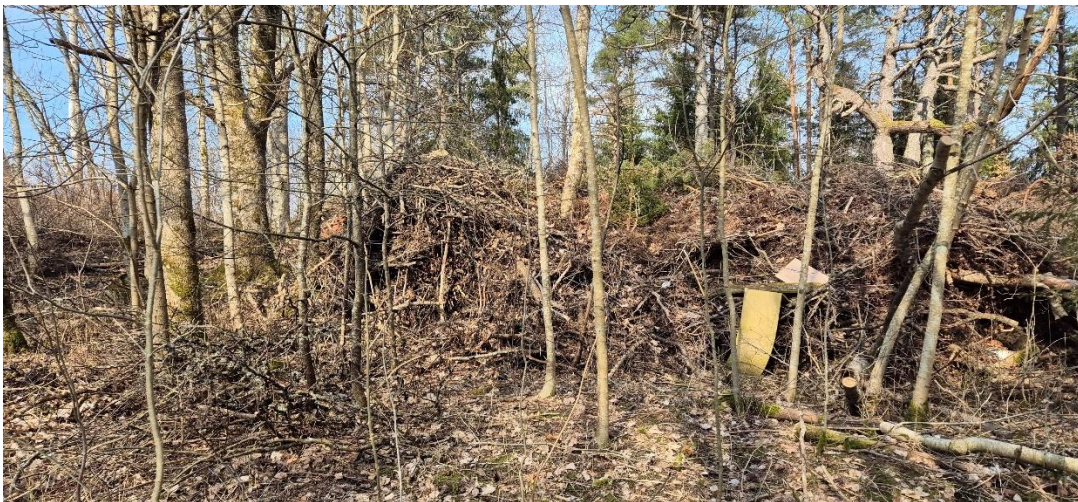
Vid foten av bergsområdet i den nordöstra delen av området är markytan belägen på ca +131 och vid toppen av berg- och fastmarksområdet på nivå +134,5 till +135,5. I västra delen av detta område finns uppenbar fyllning i form av bl.a. hyggesrester, tegel och skrotade gravstenar. Se Foto 14-5 och Foto 14-6. I den östra delen av detta delområde finns en bergslänt. Se vidare under kapitel 11.

*Foto 14-5. Utfylld slänt vid berg- och fastmarkspartiet.*

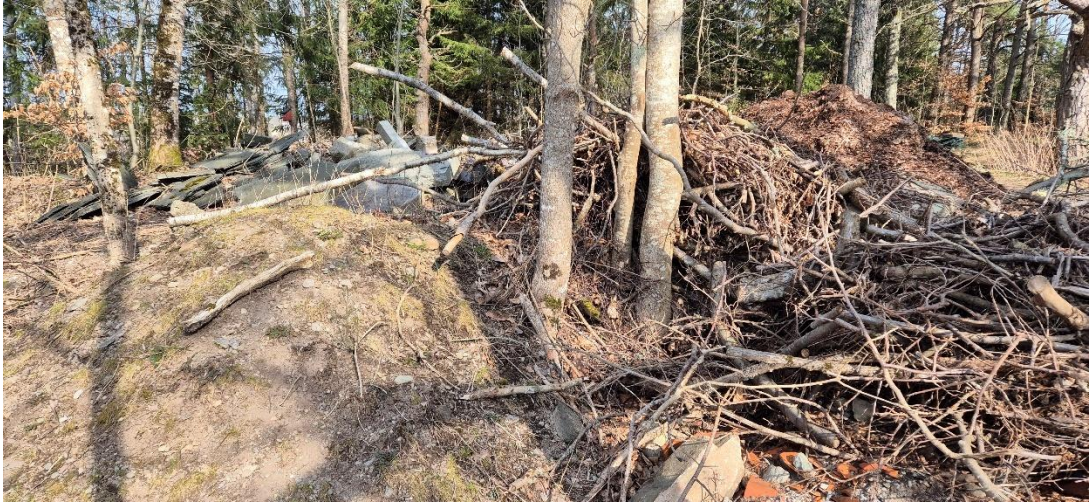
**Foto 14-6. Utfylld slänt vid berg- och fastmarkspartiet. Gravstenar till vänster i bild, ris, jord och tegel till höger i bild.**

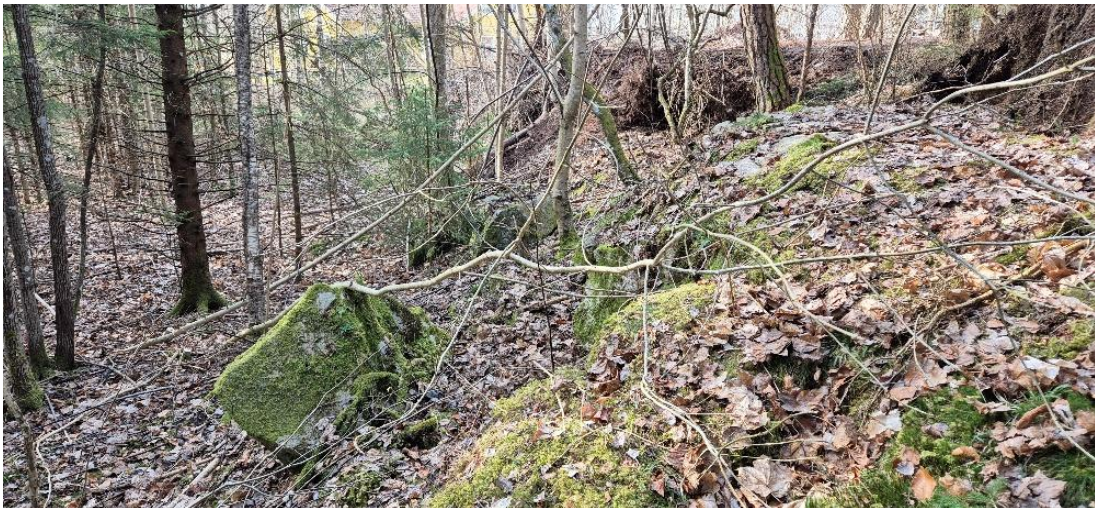
**Foto 14-7. Bergslänt och mossbklädda block i den nordöstra delen av området. Foto taget mot väst, se orientering i Bilaga 1.**

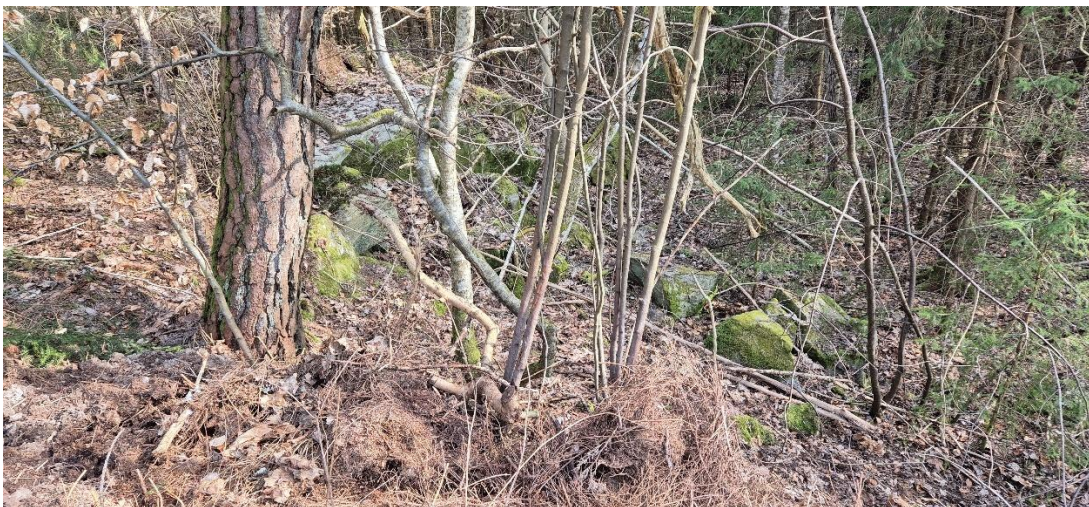
**Foto 14-8. Bergslänt och mossbklädda block i den nordöstra delen av området. Foto taget mot öst, se orientering i Bilaga 1.**
